『 東日本大震災 』

福島県いわき市地区の地震被害状況と液状化地盤

におけるコロンブス工法建物

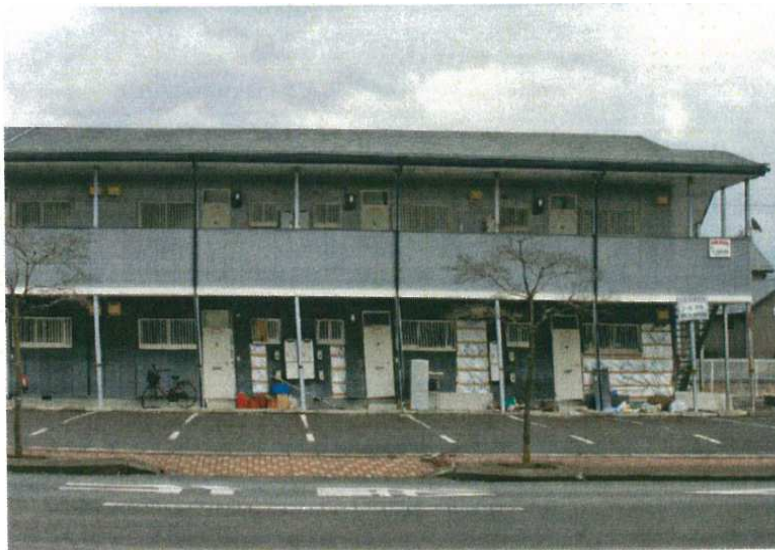
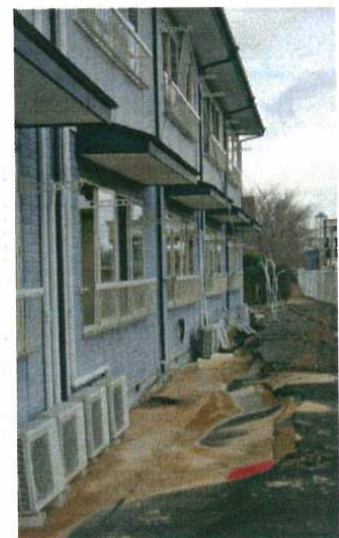
扇状地の地質・埋め立て地が多く、支持深度 40m と地耐力が小さい。今回の地震以前からの経年的な地盤沈下に加え、今回の地震による液状化等で地盤沈下が大きく進み、建物の傾斜、地盤との高低差の発生、室外機および給排水等の配管接続の破断などの被害が大きい。

【 液状化による地盤変形とそれに伴う建物の傾斜 】

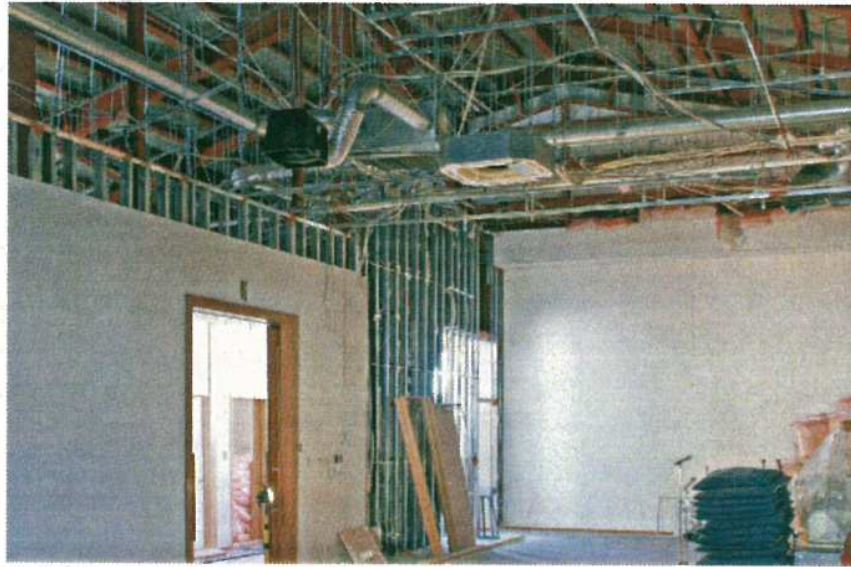
【 スーパー、葬儀場の吊天井落下 】

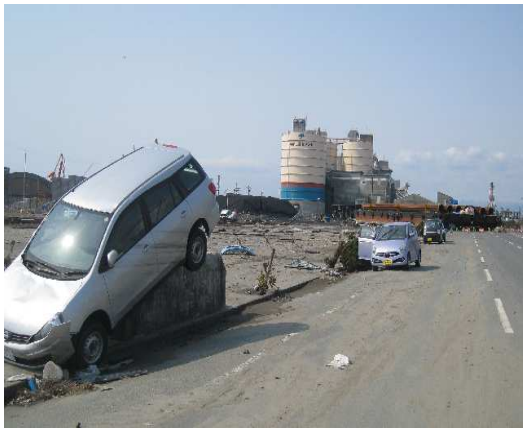
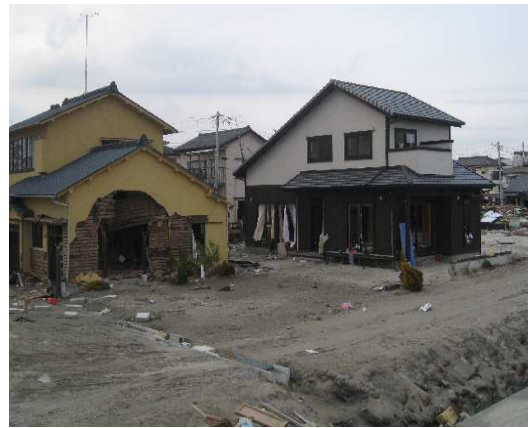
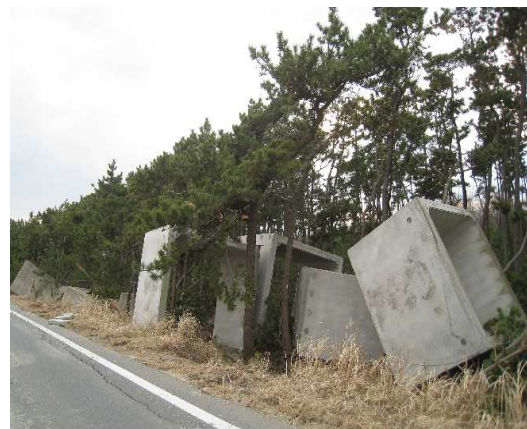
【 大地震により引き起こされた大津波による甚大な被害 】 小名浜港・新舞子浜

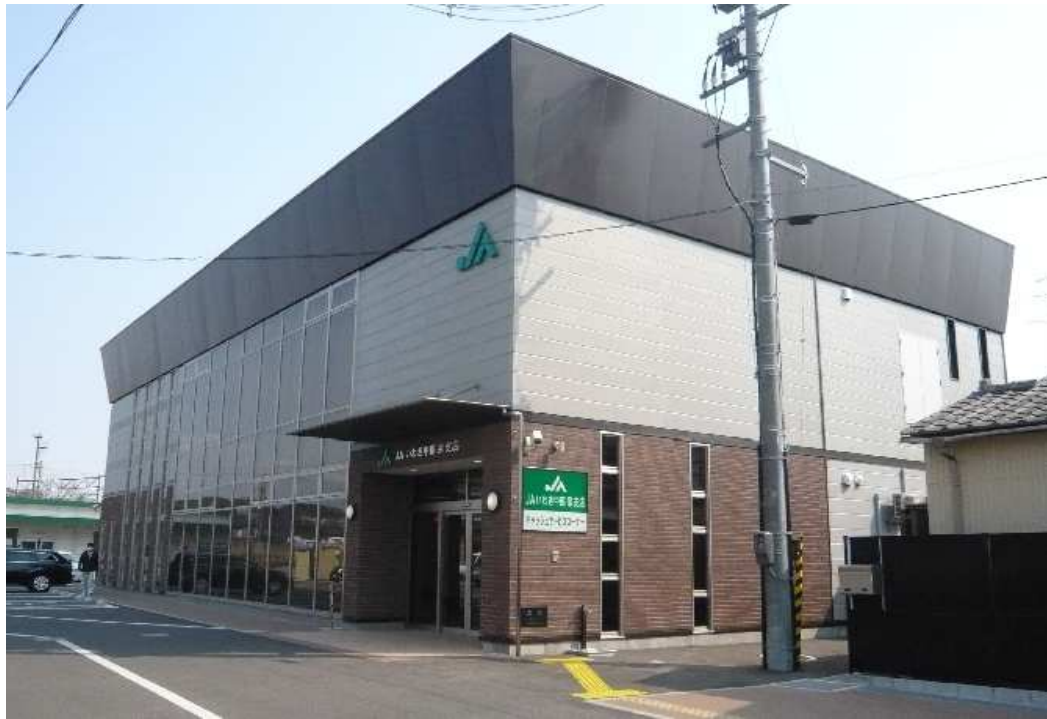
『 JA いわき中部事務所 』

【 外観状況 】 コロンブス工法を採用

大きな揺れだったが、一般の住宅と比べ揺れは少なかったのでは。空調機と天井取り合い部分に隙間ができた。入隅のクロスにしわがよった程度で済んだ。

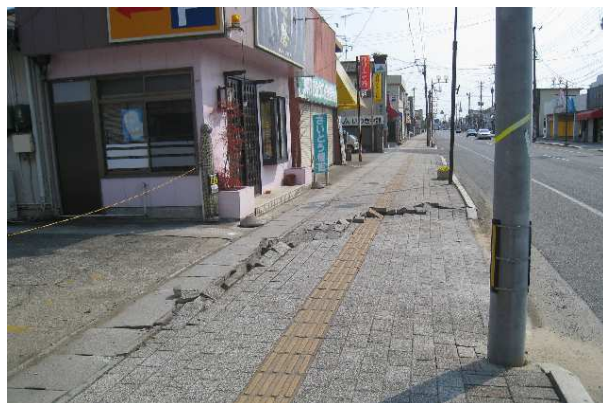
歩道(インターロッキング)の亀裂

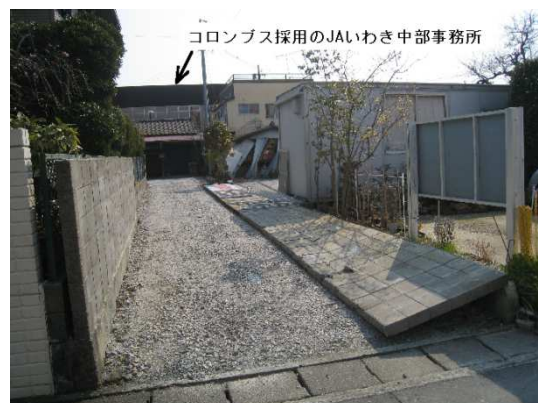
ブロック塀の倒壊

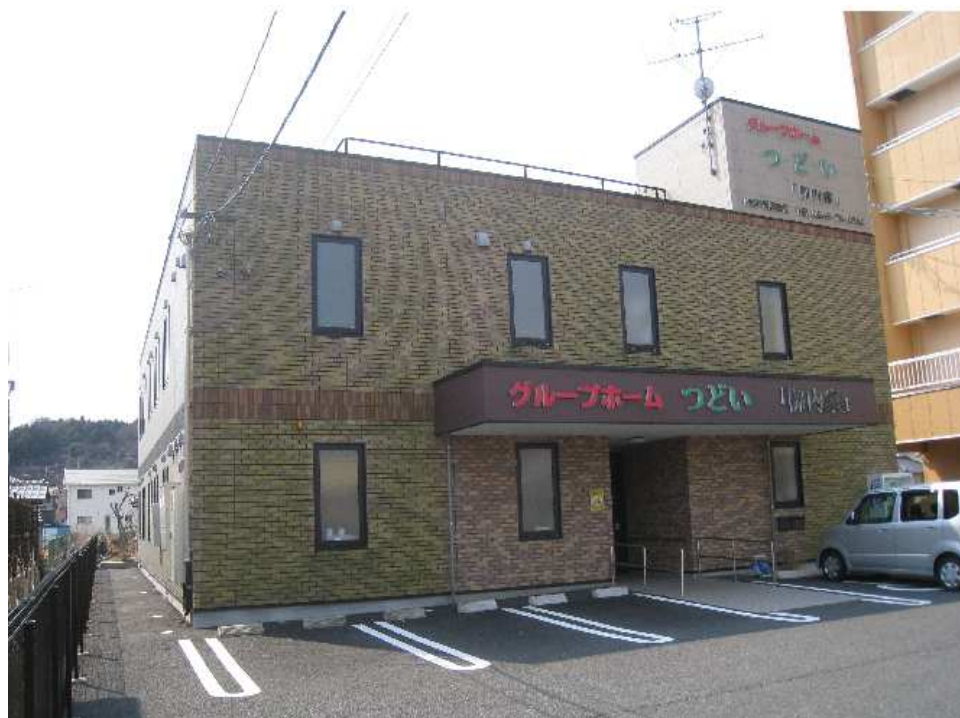
『グループホーム つどい「いわき」』

2階窓が2箇所閉まらなくなった。
屋上の室外機が動いた為、暖房が入らなくなった。

【 外観状況 】 コロンブス工法を採用

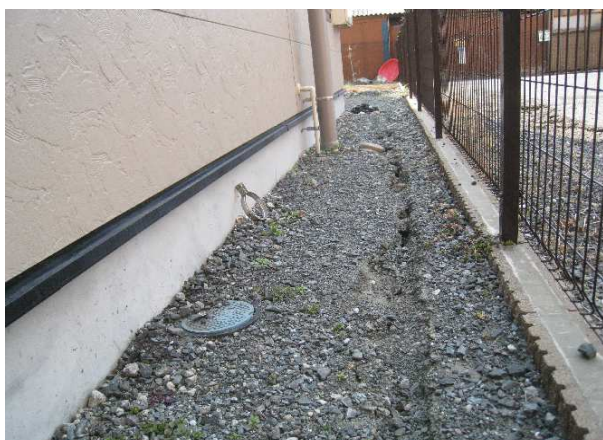
地盤の亀裂

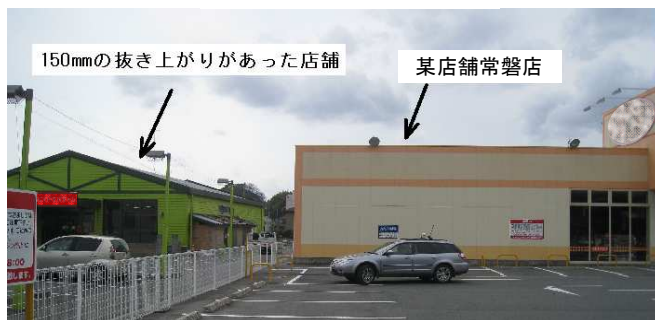
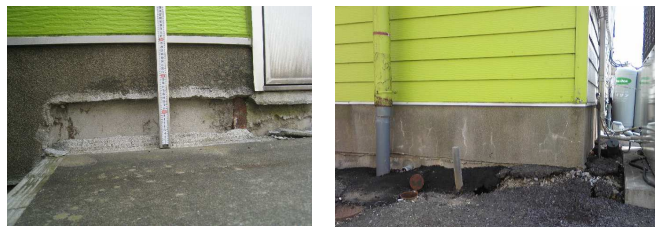
【 隣の店舗状況 】

150mmの抜き上がりがあった
復旧にかなりの費用が掛かる

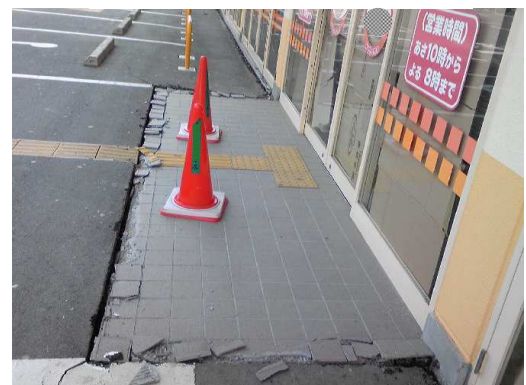
【 某店舗常磐店状況 】

玄関のタイルの割れ ↑
周辺地盤の動きが大きい事が伺える

復旧は軽微な補修で可能

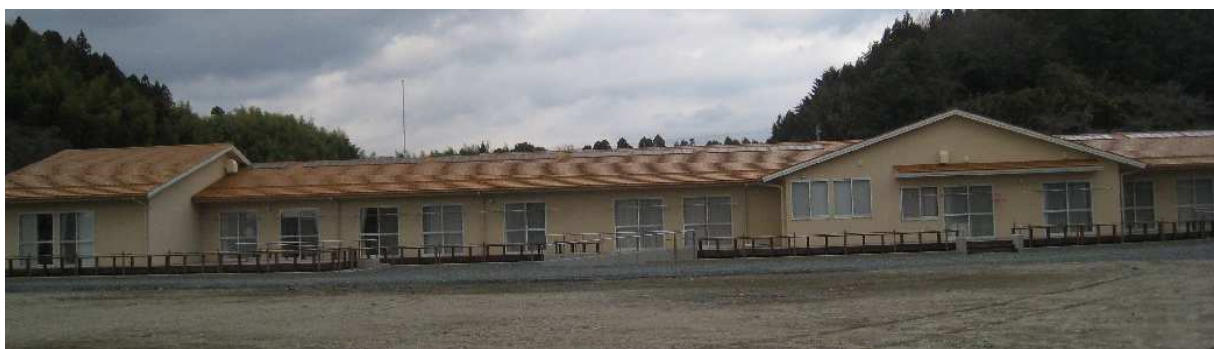
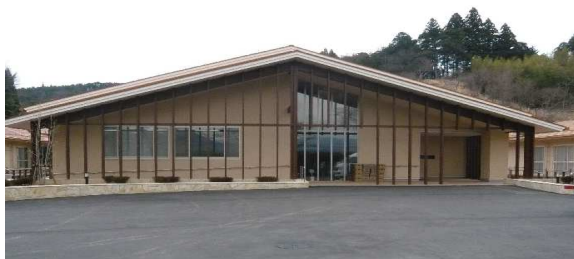
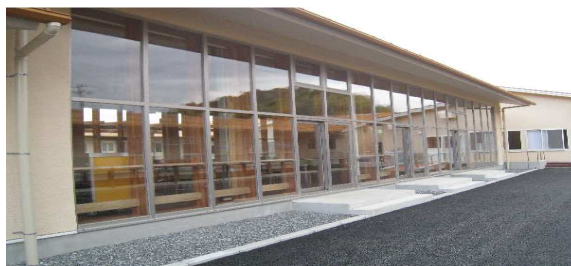
『 指定障害者支援施設 H 荘 』

大きな台に乗り、ゆっくり揺れている感じだった。

【 外観状況 】 コロンブス工法を採用
