『 東日本大震災 』

福島県須賀川市矢田野地区の地震被害状況と液状化地盤

におけるコロンブス工法建物

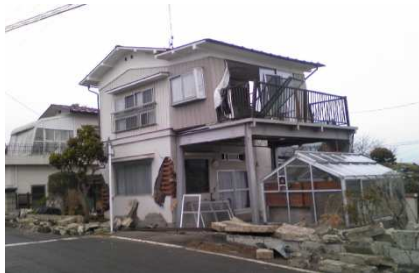
【 ピーエルジー社屋隣の住宅 】

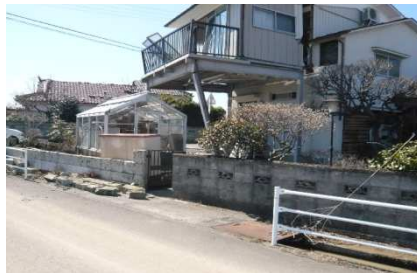
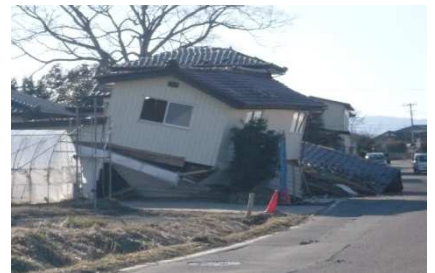
【 倒壊した家屋 】

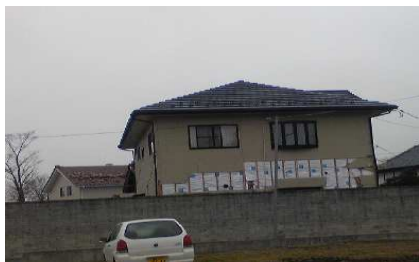
【 外壁破損家屋 】

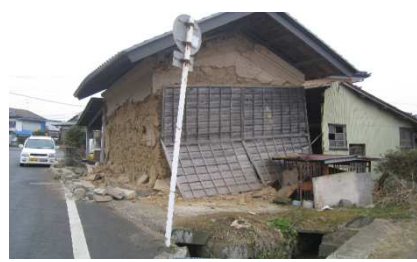
【 倒壊した蔵 】

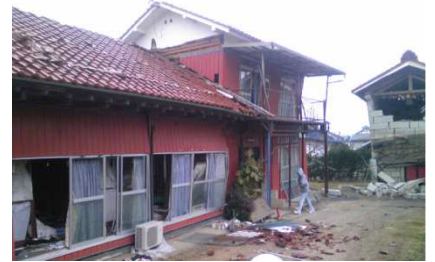
【 倒壊した家屋 】

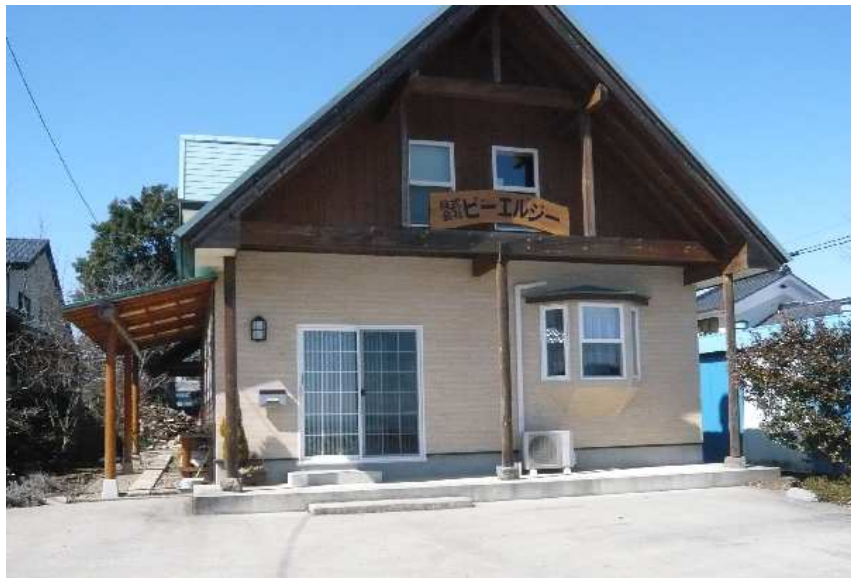
【 外観状況 】 コロンブス工法を採用

約2分間にわたり強い横揺れを感じた。
書類の飛散や軽い書棚は倒れたが、外壁内部の塗り壁の割れもなく建物の損傷は全くなかった。

周辺の建物の損壊、倒壊、道路の陥没等と比べてみても地震の影響はコロンブス工法により、かなり軽減されたのではないかと。

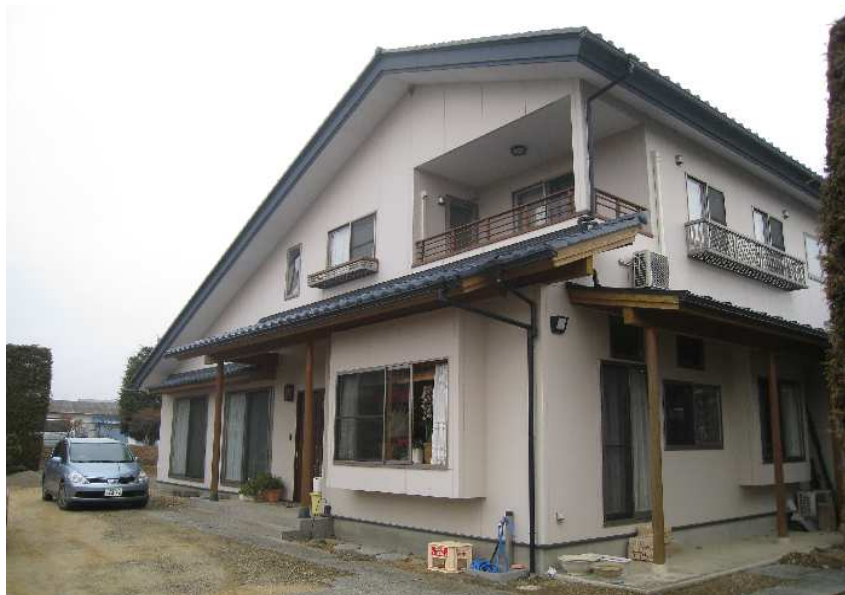
【 外観状況 】 コロンブス工法を採用

大きい揺れだったが、ゆっくりとした揺れに感じた。
置物や植木は倒れた。食器が若干落ちた。冷蔵庫も少し動いた。
室内塗り壁の開口部周辺に、若干のひび割れが見られた。
瓦屋根であるが、瓦は一枚も落ちることは無かった。
外壁にクラックなし。

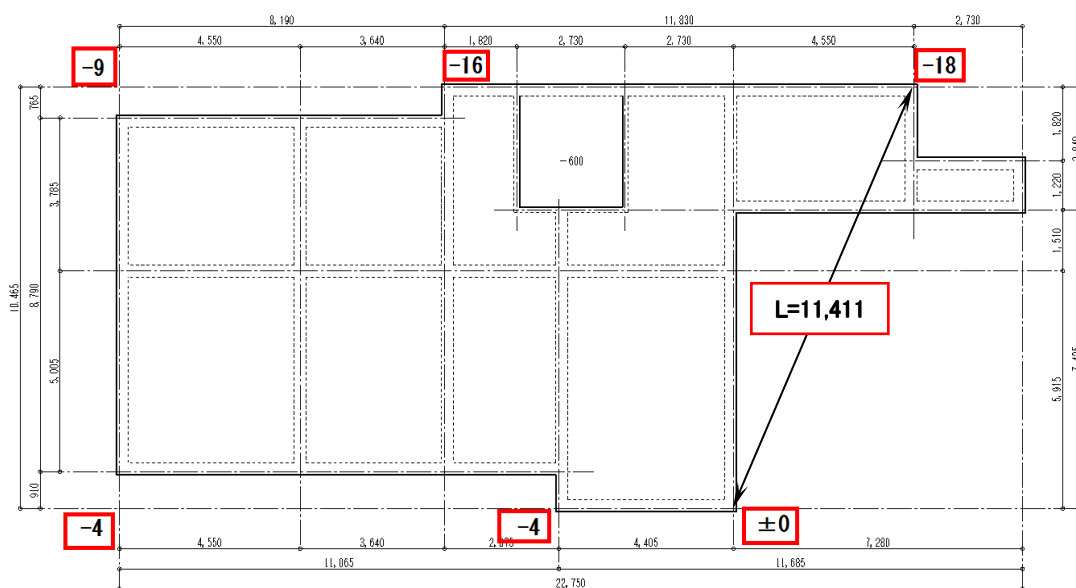
【 建物外周のレベル計測 】

最大沈下量：18mm

最大傾き：18/L=1.58/1,000
