『 東日本大震災 』

宮城県石巻市地区の地震と津波被害状況と液状化地盤

におけるコロンブス工法建物

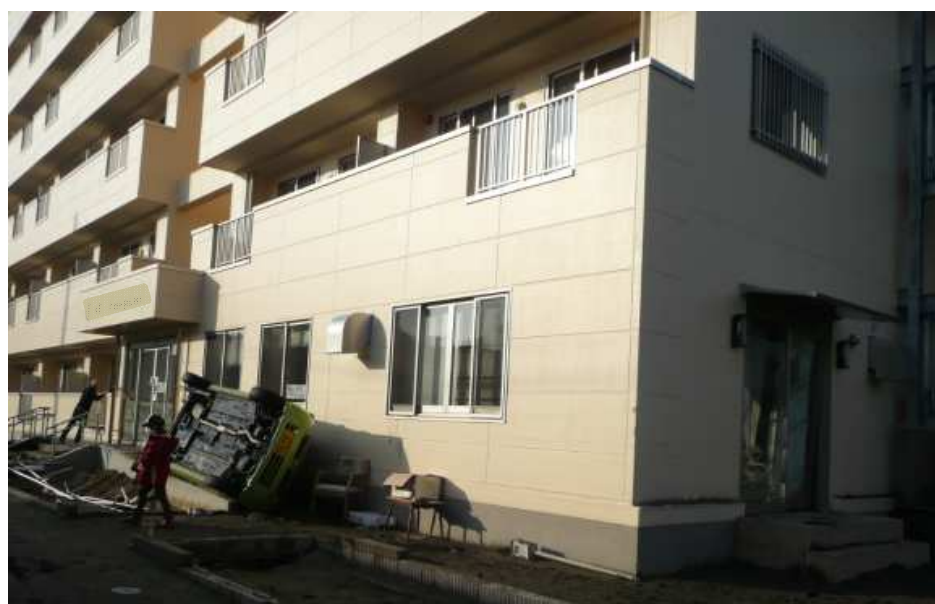
東日本大震災の避難所として活躍した。
地震直後は近所の住民ら約300人が身を寄せた。
上の写真は震災直後の当建物。

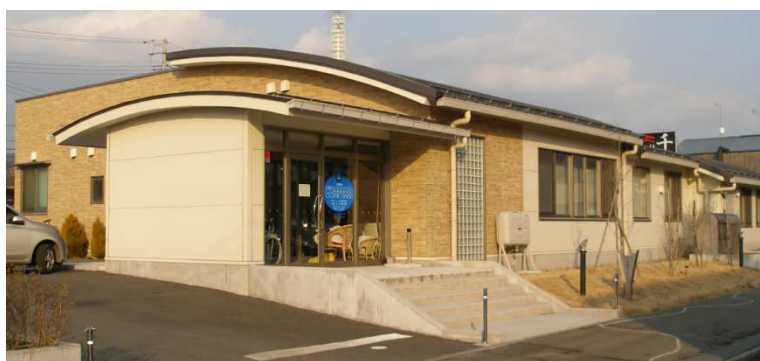
【 外観状況 】 コロンブス工法を採用

約 1.5mの高さの津波が来たが、病院内の浸水は 20cm程度に抑えられた。

地震による被害は無かったが、津波で院内の自動ドアが故障したのと、津波で流されてきた漂流物によって壁の一部が損傷した。

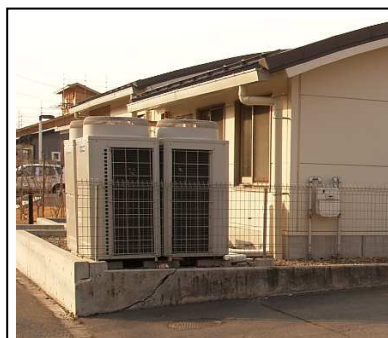
← 地震による外構擁壁クラック
(外構にコロンブス工法は採用していない)

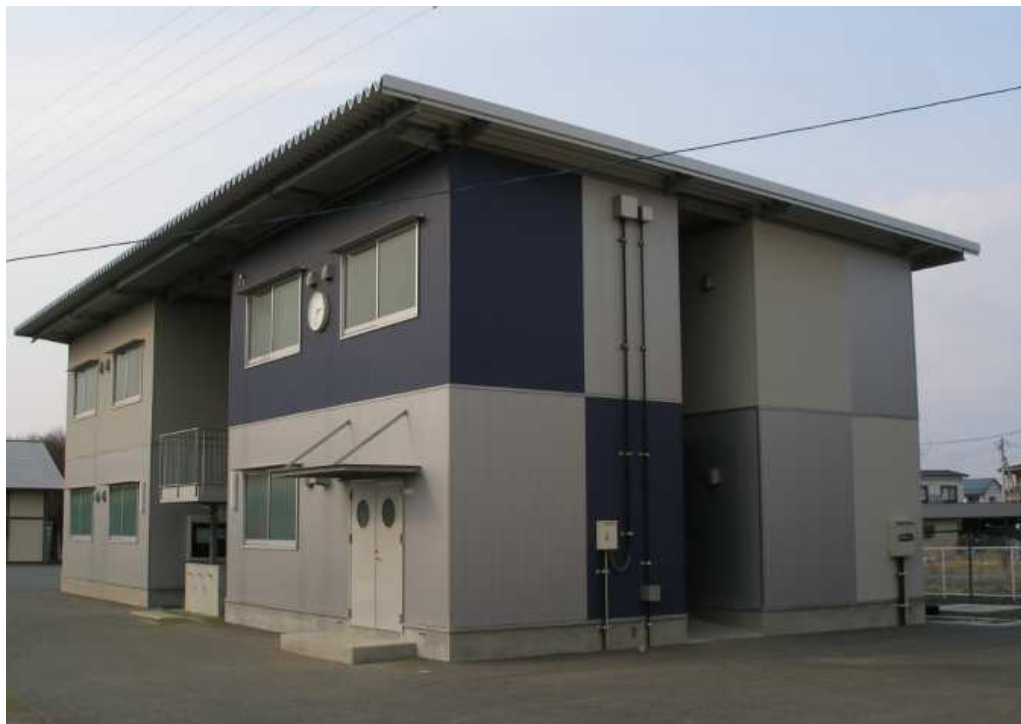
【 外観状況 】 コロンブス工法を採用

地震による建物の損傷はなかったが、約 1mの高さの津波が来たので、断熱材がグラスウールのため、海水を含んでしまった。

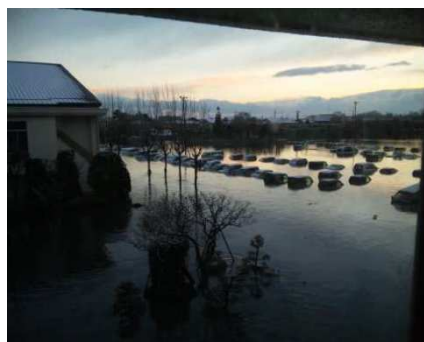
▲津波により湖のようになった K 高等学校の校庭。車が水没している。

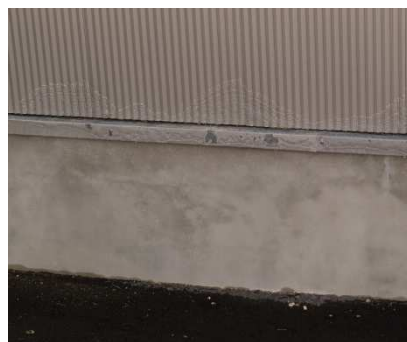
▲断熱材(グラスウール)は海水を含んでしまった。

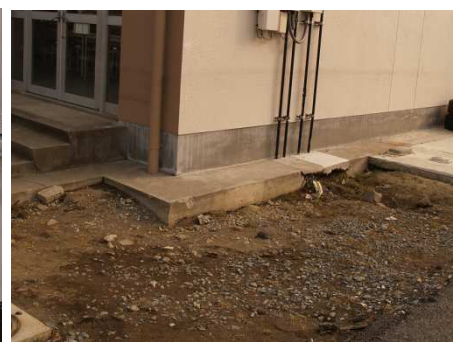
▲津波に校舎周りが洗掘された。

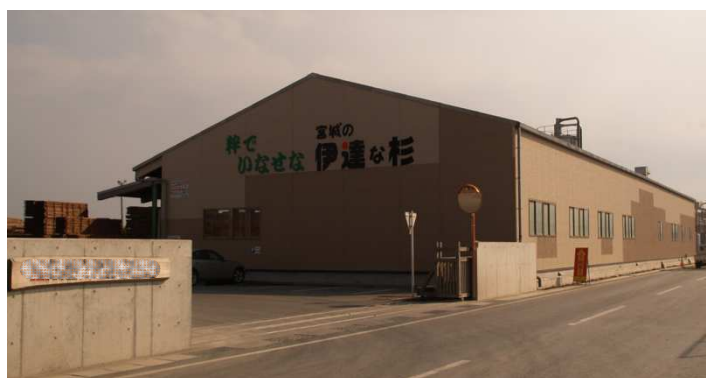
隣接している港から激しい津波に襲われたが、幸いに大断面の木構造と基礎、床スラブに損傷が無かったので早期に工場を再建した。現在はフル生産を行っている。

液状化で道路が工場敷地より50cm程度沈下した部分がある。プレカット工場なので床の水平精度が重要である。津波や大地震による液状化はあったが床精度は確保されている。
