『 東日本大震災 』

宮城県大崎市古川地区の地震被害状況と液状化地盤

におけるコロンブス工法建物

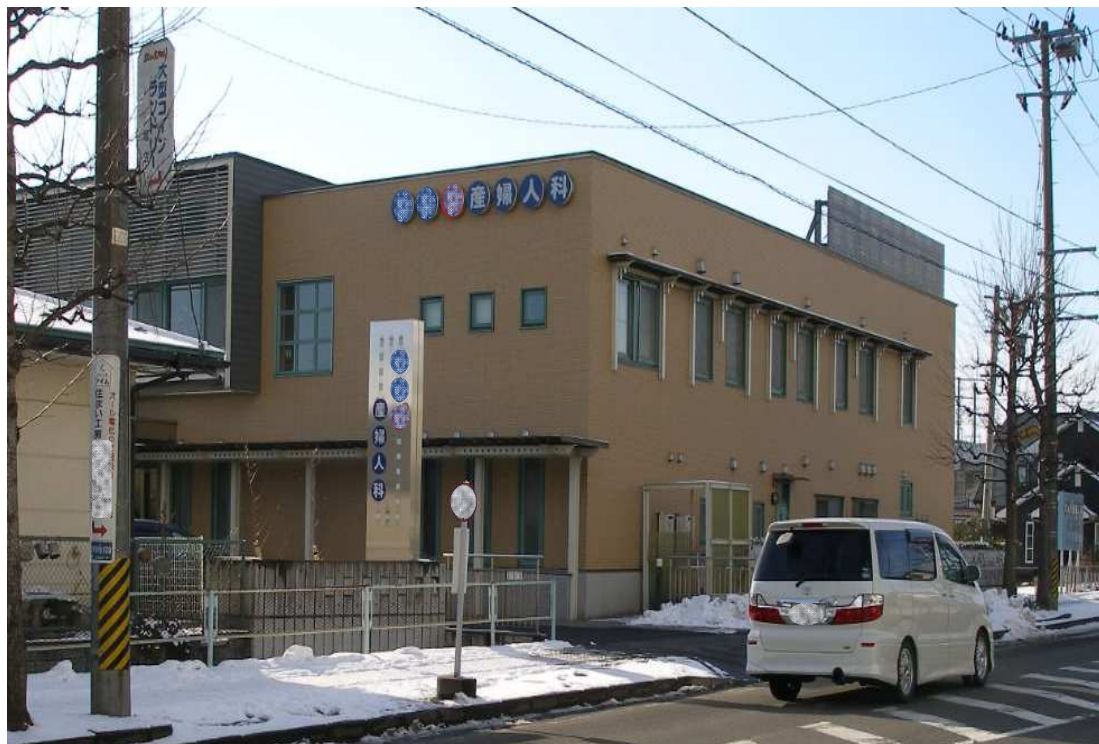
『 Y産婦人科 』

【 外観状況 】 コロンブス工法を採用

古川市内の病院で配管系統に損傷がなかったのは本院だけだった。
