# 『 東日本大震災 』

## 宮城県大崎市鹿島台地区の地震被害状況と液状化地盤

### におけるコロンブス工法建物

### 『 子育て支援総合施設

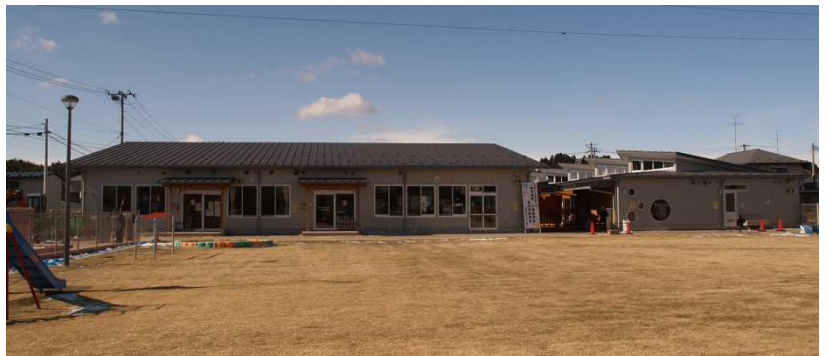
【 外観状況 】 コロンブス工法を採用

建物の内部、外部共に損傷はなかった。

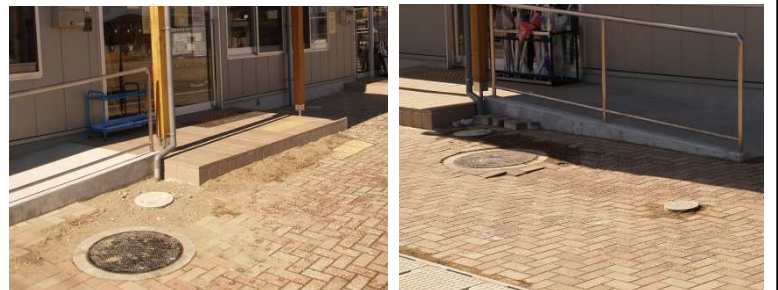
外構は液状化して損傷があった。外構(歩道のブロック)も液状化対策の設計をしてもらえばよかった。

液状化した外構  
(外構にコロンブス工法は採用していない)

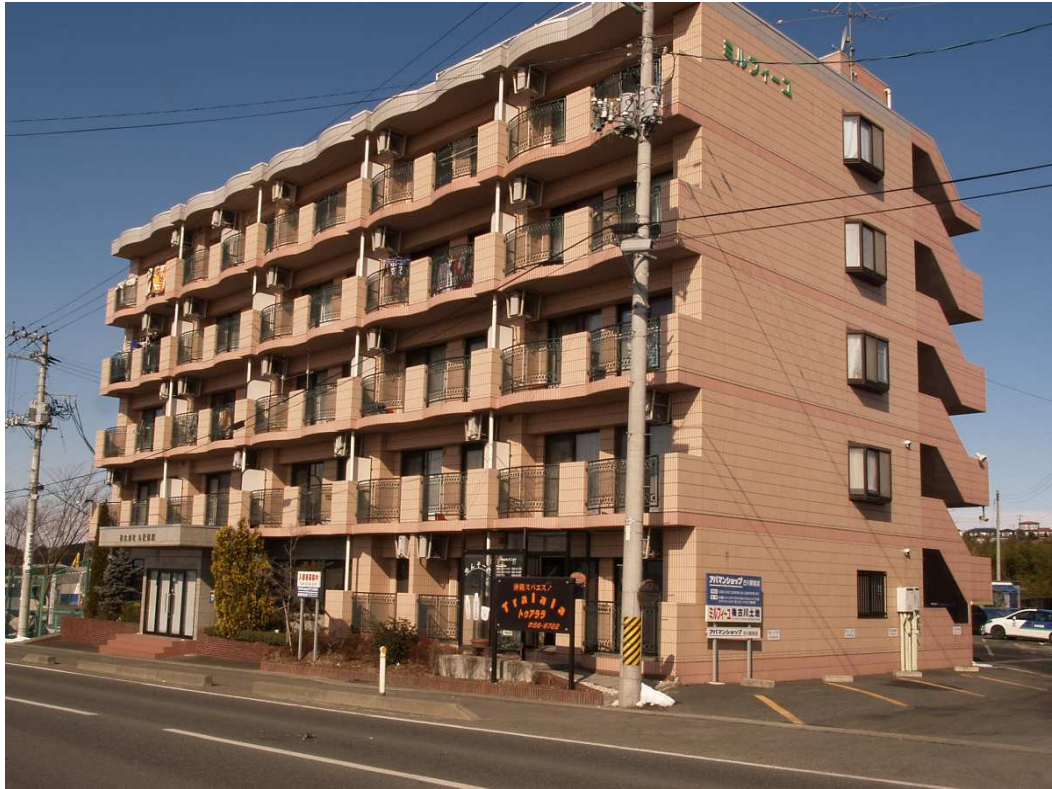
【 外観状況 】 コロンブス耐震杭工法を採用

2003年7月26日発生した宮城県北部地震の時、液状化が激しく発生した。近くのRCの庁舎等は全壊したが、当建物は設計した通りピット内に水を噴出させ、水深約20cmの間隙水が溜まった。損傷はスリット部分のみであった。また建物周辺地盤は約10~20cm沈下した。

今回の地震は揺れも小さく、建物被害は無く、液状化現象も建物付近には見られなかった。
