# 『 東日本大震災 』

## 千葉県浦安市・船橋市の地震と液状化地盤

### におけるコロンブス工法建物

### 『 I・U 様邸 』

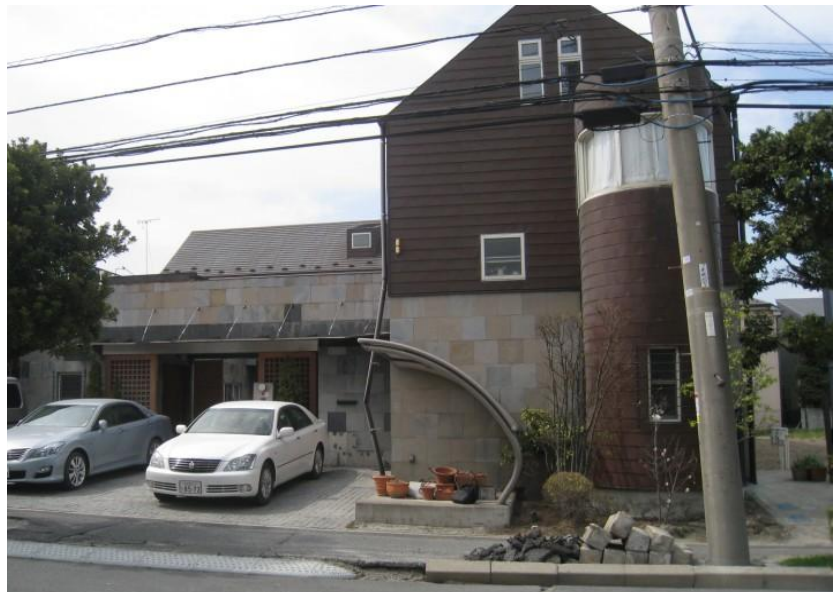
【 外観状況 】 コロンブス工法を採用

- ・ 外観上は特に問題がないように感じられた。
- ・ 駐車場の土間と建物の沈下量の違いにより、玄関脇の樋に支障がでた。
- ・ 室外機は転倒、設備配管は寸断され。
- ・ 外壁の石張りが一部脱落した箇所があった。
- ・ 基礎や外壁に大きなクラックや支障は無い。

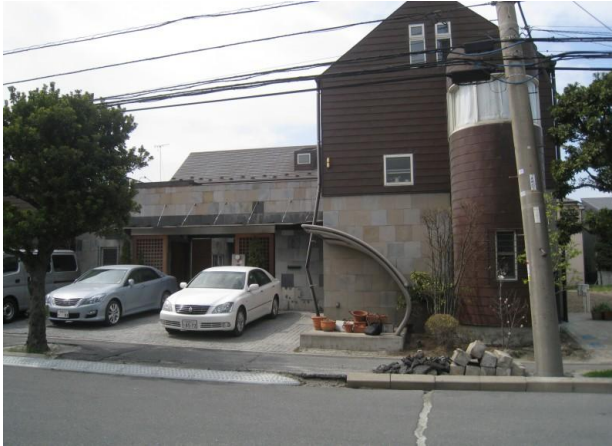
▲ 前面道路で噴砂している

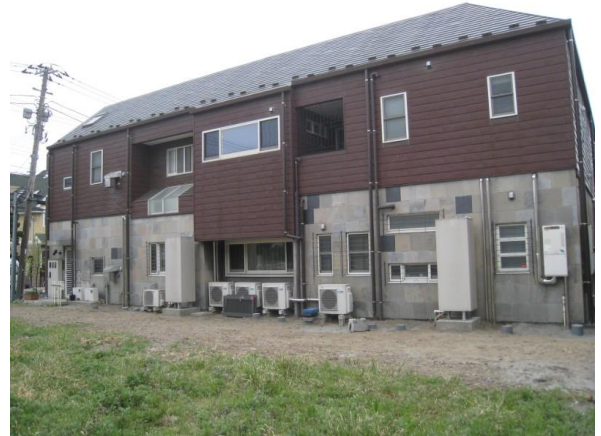
▲ 左右で 130mmのレベル差がある  
見た目は分からない

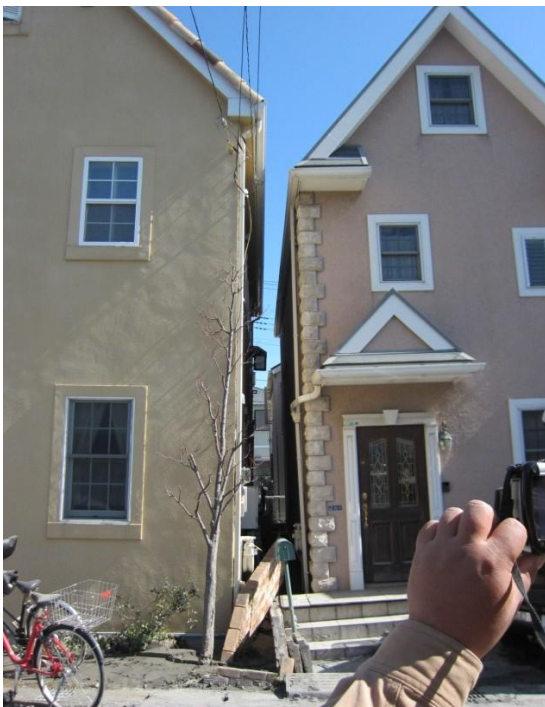
▲ 液状化により大きく傾斜した住宅

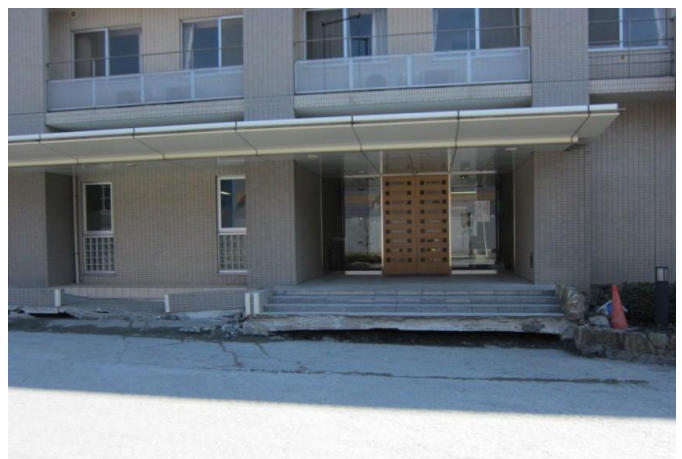
▲ 抜き上がりとなった杭基礎の建物

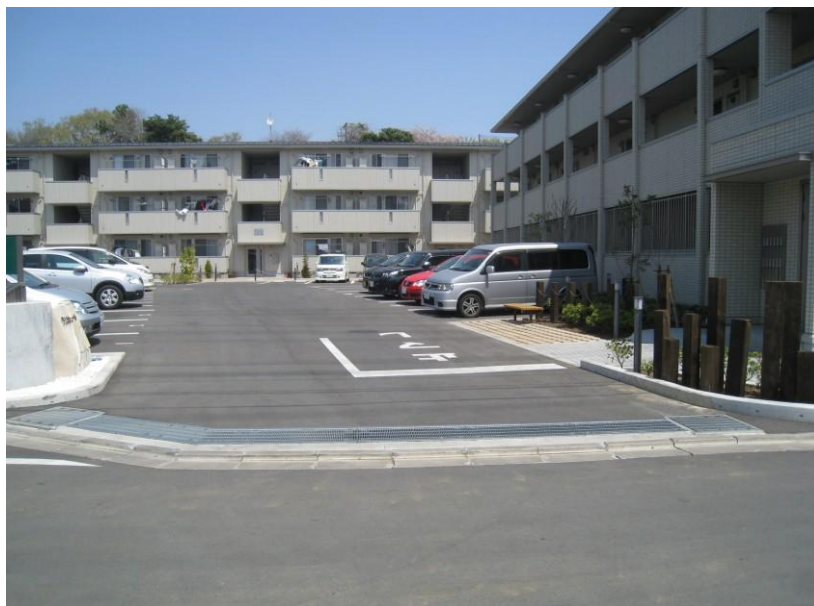
【 外観状況 】 外構にコロンプス工法を採用
