地震体感アンケート

コロンブス工法地震聞き取り調査 宮城県北部地震

(株)ピーエルジー

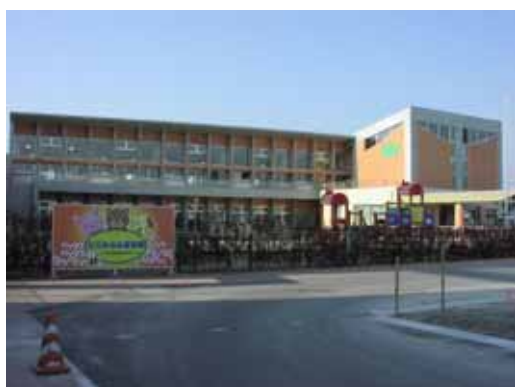
| 件名 | 古川みなみ保育園 |

| 設計者のコメント | 次の日に保育園に状況を確認したところ、船のようなゆっくりとした揺れだったとの回答でした。物が落ちたりすることもなかったようでした。 |

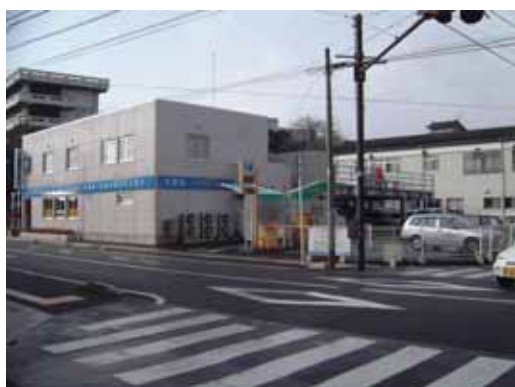
| 件名 | 気仙沼調剤薬局 |

| 設計者のコメント | 震源に近いので、ある程度覚悟していましたが、2階の倉庫の薬箱が少し崩れた程度でした。 |

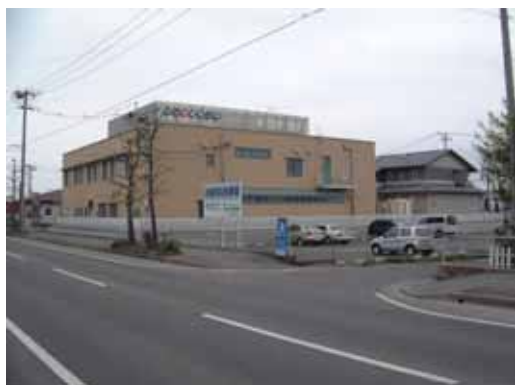
| 件名 | わんや産婦人科 |

| 設計者のコメント | 揺れた割りには、物が壊れたりといったことはなかった。ゆっくり揺れたということかもしれません。 |

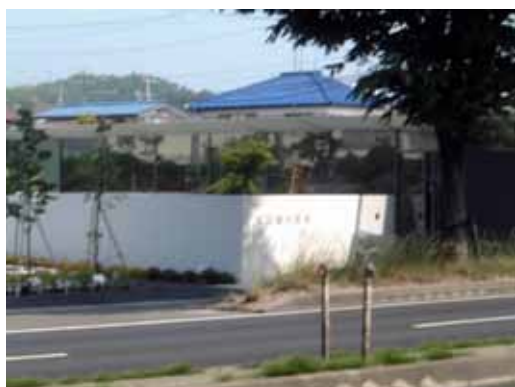
| 件名 | 松田歯科医院 |

| 設計者のコメント | ガラスのカーテンウォールが気になって確認しましたが、器具の損傷もなかった。 |

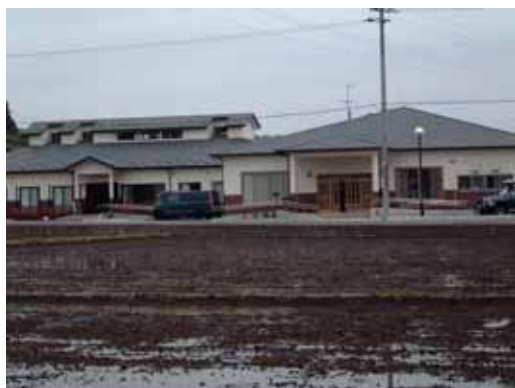
| 件名 | さくらサービスセンター |

| 施設職員のコメント | ゆっくりとした揺れだったので外に避難することは考えなかった。テーブルの上の物がすべり落ちることもなかった。自宅に帰ったら本棚が倒れていた。 |

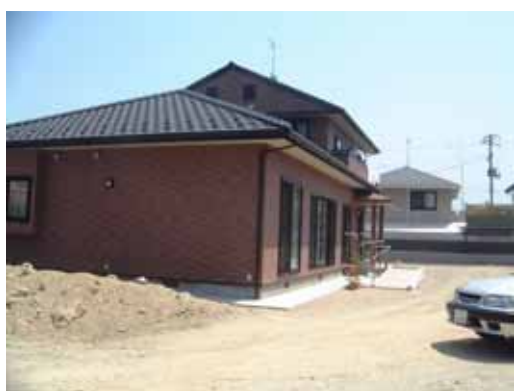
| 件名 | Y 邸 |

| 建築主のコメント | ウィングラスが倒れただけで他のものは、落ちたり倒れたりしなかった。近所の家はいろいろあったようだ。 |

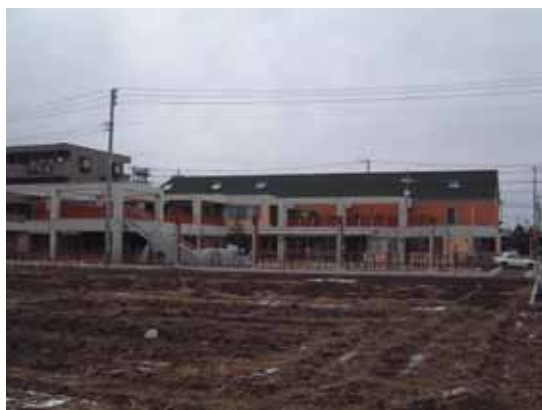
| 件名 | 田子希望園 |

| 建築主のコメント | 一応、園児の安全を考えて外に避難しましたが、物が落ちたりといったことはありませんでした。 |

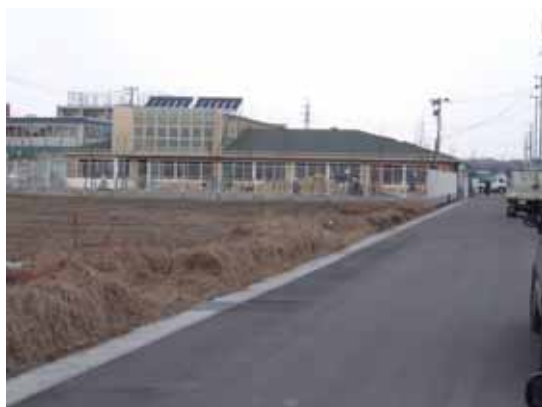
| 件名 | 新田こぼと園 |

| 建築主のコメント | 玄関においていた花瓶も倒れず、何も問題は ありません。 |

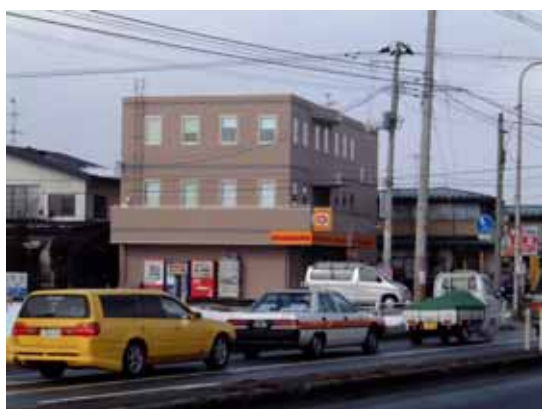
| 件名 | O 店舗 |

| 設計者のコメント | 建築主に確認したところ、1Fのコンビニの 倉庫に横においていた酒が割れたとの事で 他に被害はなかった。 |

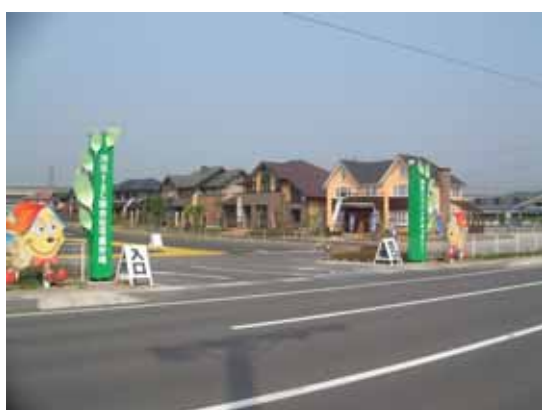
| 件名 | 河北 TBC 利府住宅展示場 A 社 |

| モデルルーム 担当社員のコメント | ワイングラスが倒れただけで他には何もな かった。外に避難するほどの揺れではなかつ た。 |

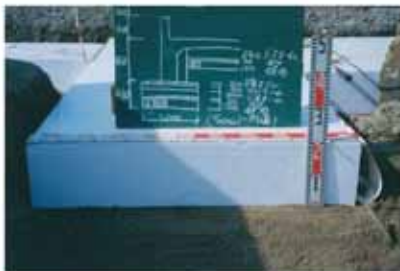
梁下ジオフォーム設置

| コロンブス工法採用経緯 | 水田を埋め立てた後、杭を打って住宅を建てたが不同沈下した為、基礎をコロンブス工法で作直した。聞いたことの無い工法なので不安もあったが松山町の建売住宅で採用されていたこともあり採用を決めた。 |

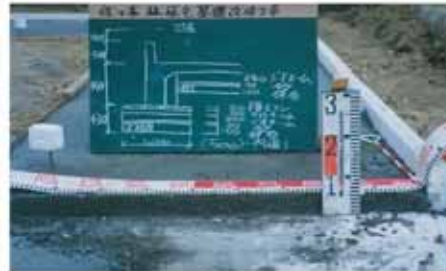
梁下調整コンクリート

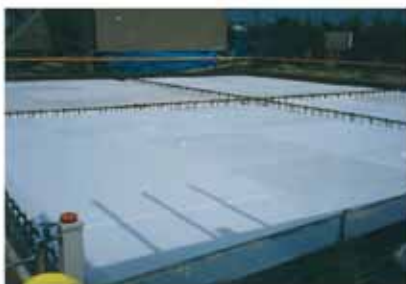
スラブ下ジオフォーム設置

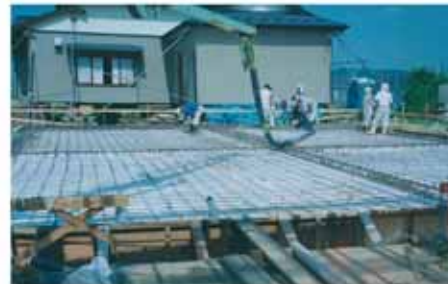
スラブ配筋・スラブコンクリート打ち
