調査日時 平成 19 年 7 月 23 日

『平成 19 年 新潟県中越沖地震』 調査報告書

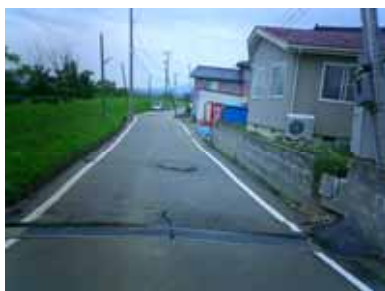
液状化地域

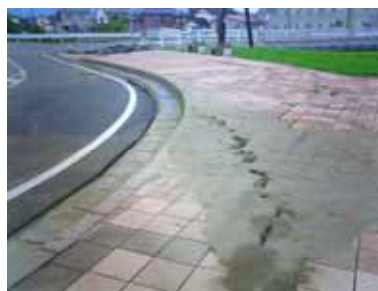
液状化により墳砂

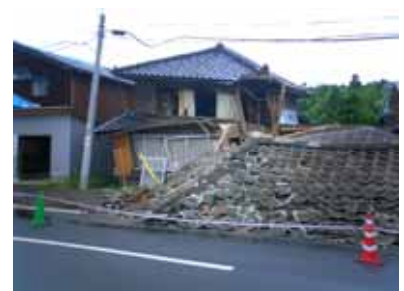
木造家屋の倒壊

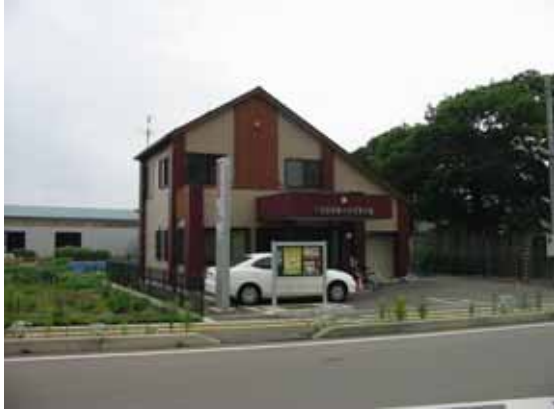
『柏崎松波交番』コロンブス工法採用

鉄骨造2階 警察官から聞き取り

最初に縦揺れがあり、直後に大きな横揺れが来た。かなり大きなゆれの為、立っているのが困難だった。

戸棚の物が落下したが、建物の被害はなかった。

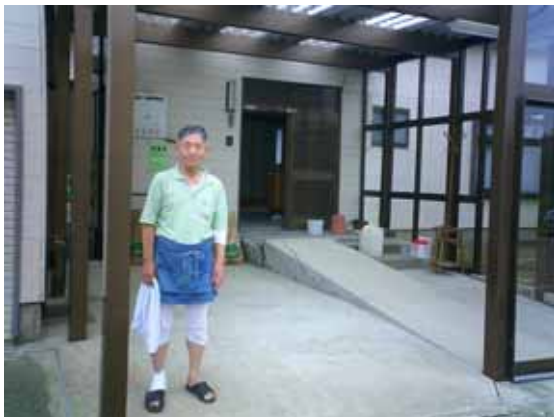
『S様邸』（コロンブス工法不採用）
木造1階 S様から聞き取り

松波交番と向かい合った住宅地の中のS様。地震時お客さんとテーブルを挟みお茶を飲んでた。突然体が2mほど飛ばされ、また元の位置にもどった。食器棚がすぐ横へ倒れて危なかった。車庫の車が、車止めを越え移動し、壁に立て掛けてあった脚立を潰した。井戸から水が吹き出した。裏の畑に何本もの亀裂が出来、隣から液状化水が流れ込んで来た。外壁と玄関スロープ等に亀裂が入った。床も沈んでいる。建設業者に見てもらったが、落ち着いたら基礎上で建物の沈下修正を行なうことにした。緊急危険度判定では、「安全」の判定。隣の家は「危険」判定で退去した。

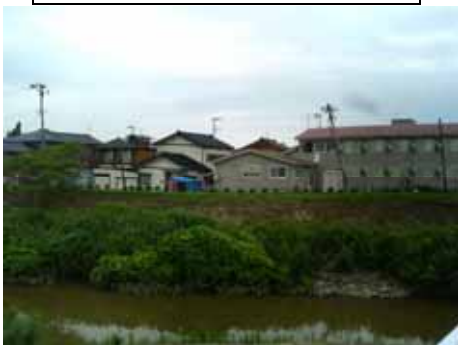
液状化多発地域

写っている建物全てが『危険判定』

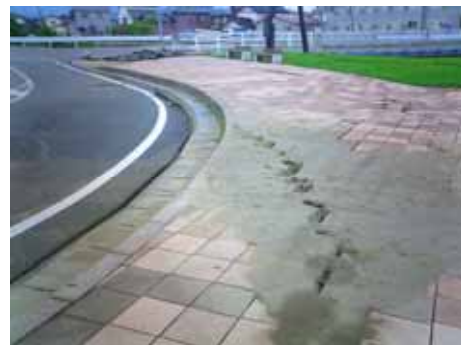
川を挟んだ公園

液状化による填砂

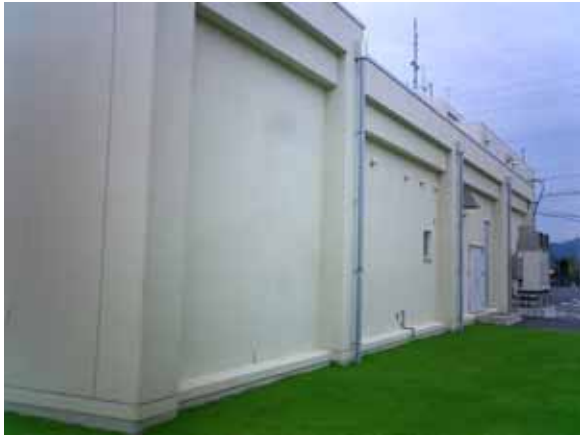
『刈羽村情報化施設』コロンブス工法採用

RC造1階 NTT職員から聞き取り

当日は休日であり、無人だった。

建物は問題なく稼動している。

設備への被害なし。

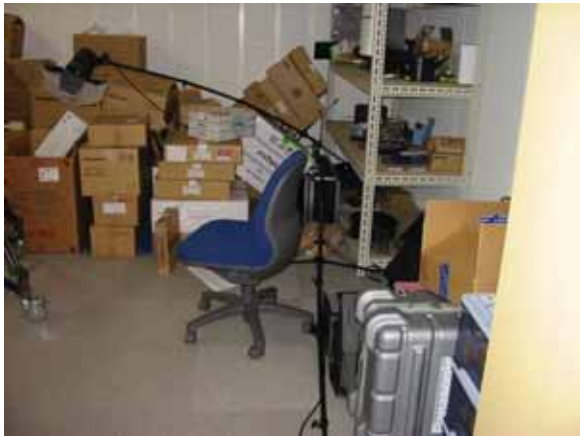
『刈羽村情報化施設 内部状況』

積み重ねてあったダンボール箱が崩れた。

棚の物が若干落ちた。

棚が倒れる等の被害はなし。

内装への損傷は見られない。

デスクトップのパソコンも倒れていない。

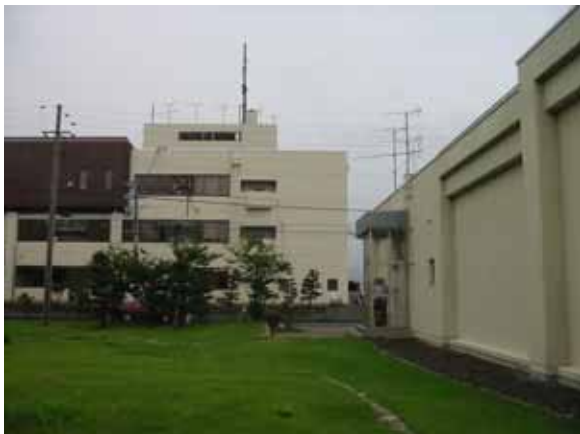
『刈羽村役場』

RC3階 杭基礎

刈羽村情報化施設の向かい側。

建物2階・3階の窓ガラス損傷

(写真右側が刈羽村情報化施設)

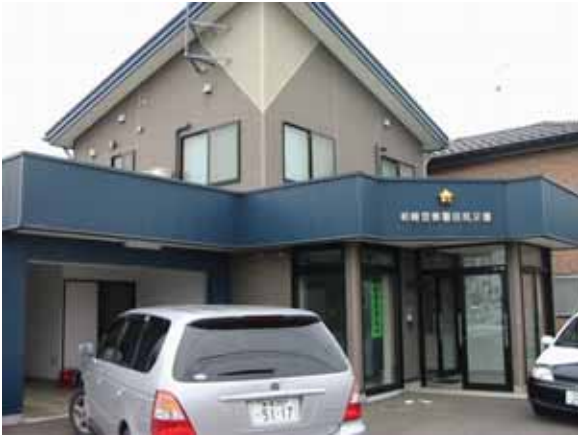
『柏崎安田交番』コロンブス工法採用

鉄骨2階 警察官から聞き取り

縦揺れから大きな横揺れがあり、机の下へ非難した。

2段重ねの書類棚や机の上の物品、書等が落下散乱した。

建物内外部共に被害はない。

周囲の駐車場の外構や擁壁にかなりの被害が出た。

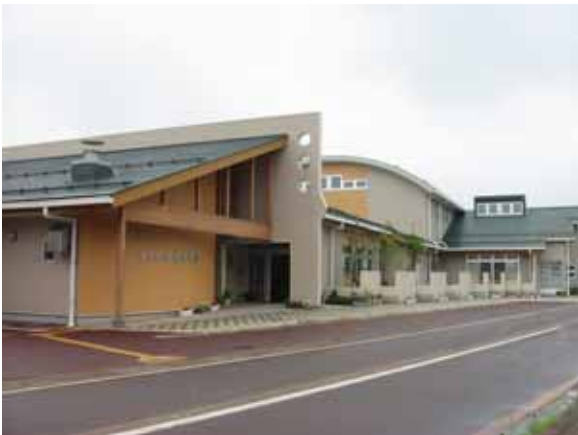
『燕市西燕保育園』コロンブス工法採用

木造平屋 職員から聞き取り

当日は、休日であり無人だった。

棚上の花瓶や、花鉢の落ちたものも無かった。

押入れ、天袋の引き戸が10cm程度開いた。

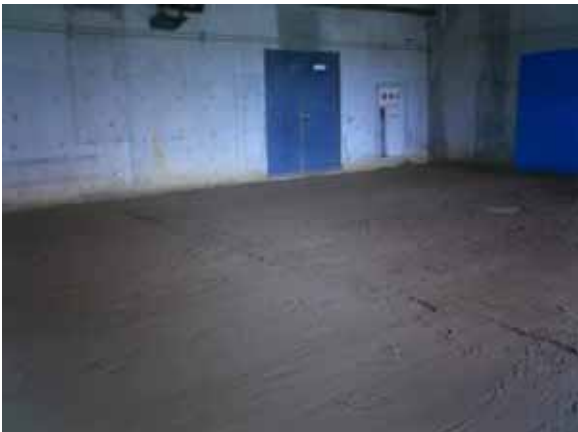
『佐藤池球場室内練習場災害復旧工事』

2004年の新潟地震において、液状化被害によって内部練習場の土が沈下した。

今回の地震では、梁の跡が若干見える。

コロンブス工法を用いた液状化対策復旧工事を行なった。

トンポにて整地を行なえばまったく問題ない。
